SISTEMAZIONE MOVIMENTO FRANOSO S.P. 35C
"DI RADICONDOLI" IN LOC. LE CELLE

PROGETTO DEFINITIVO - ESECUTIVO

RELAZIONE GEOTECNICA
E ALLEGATI

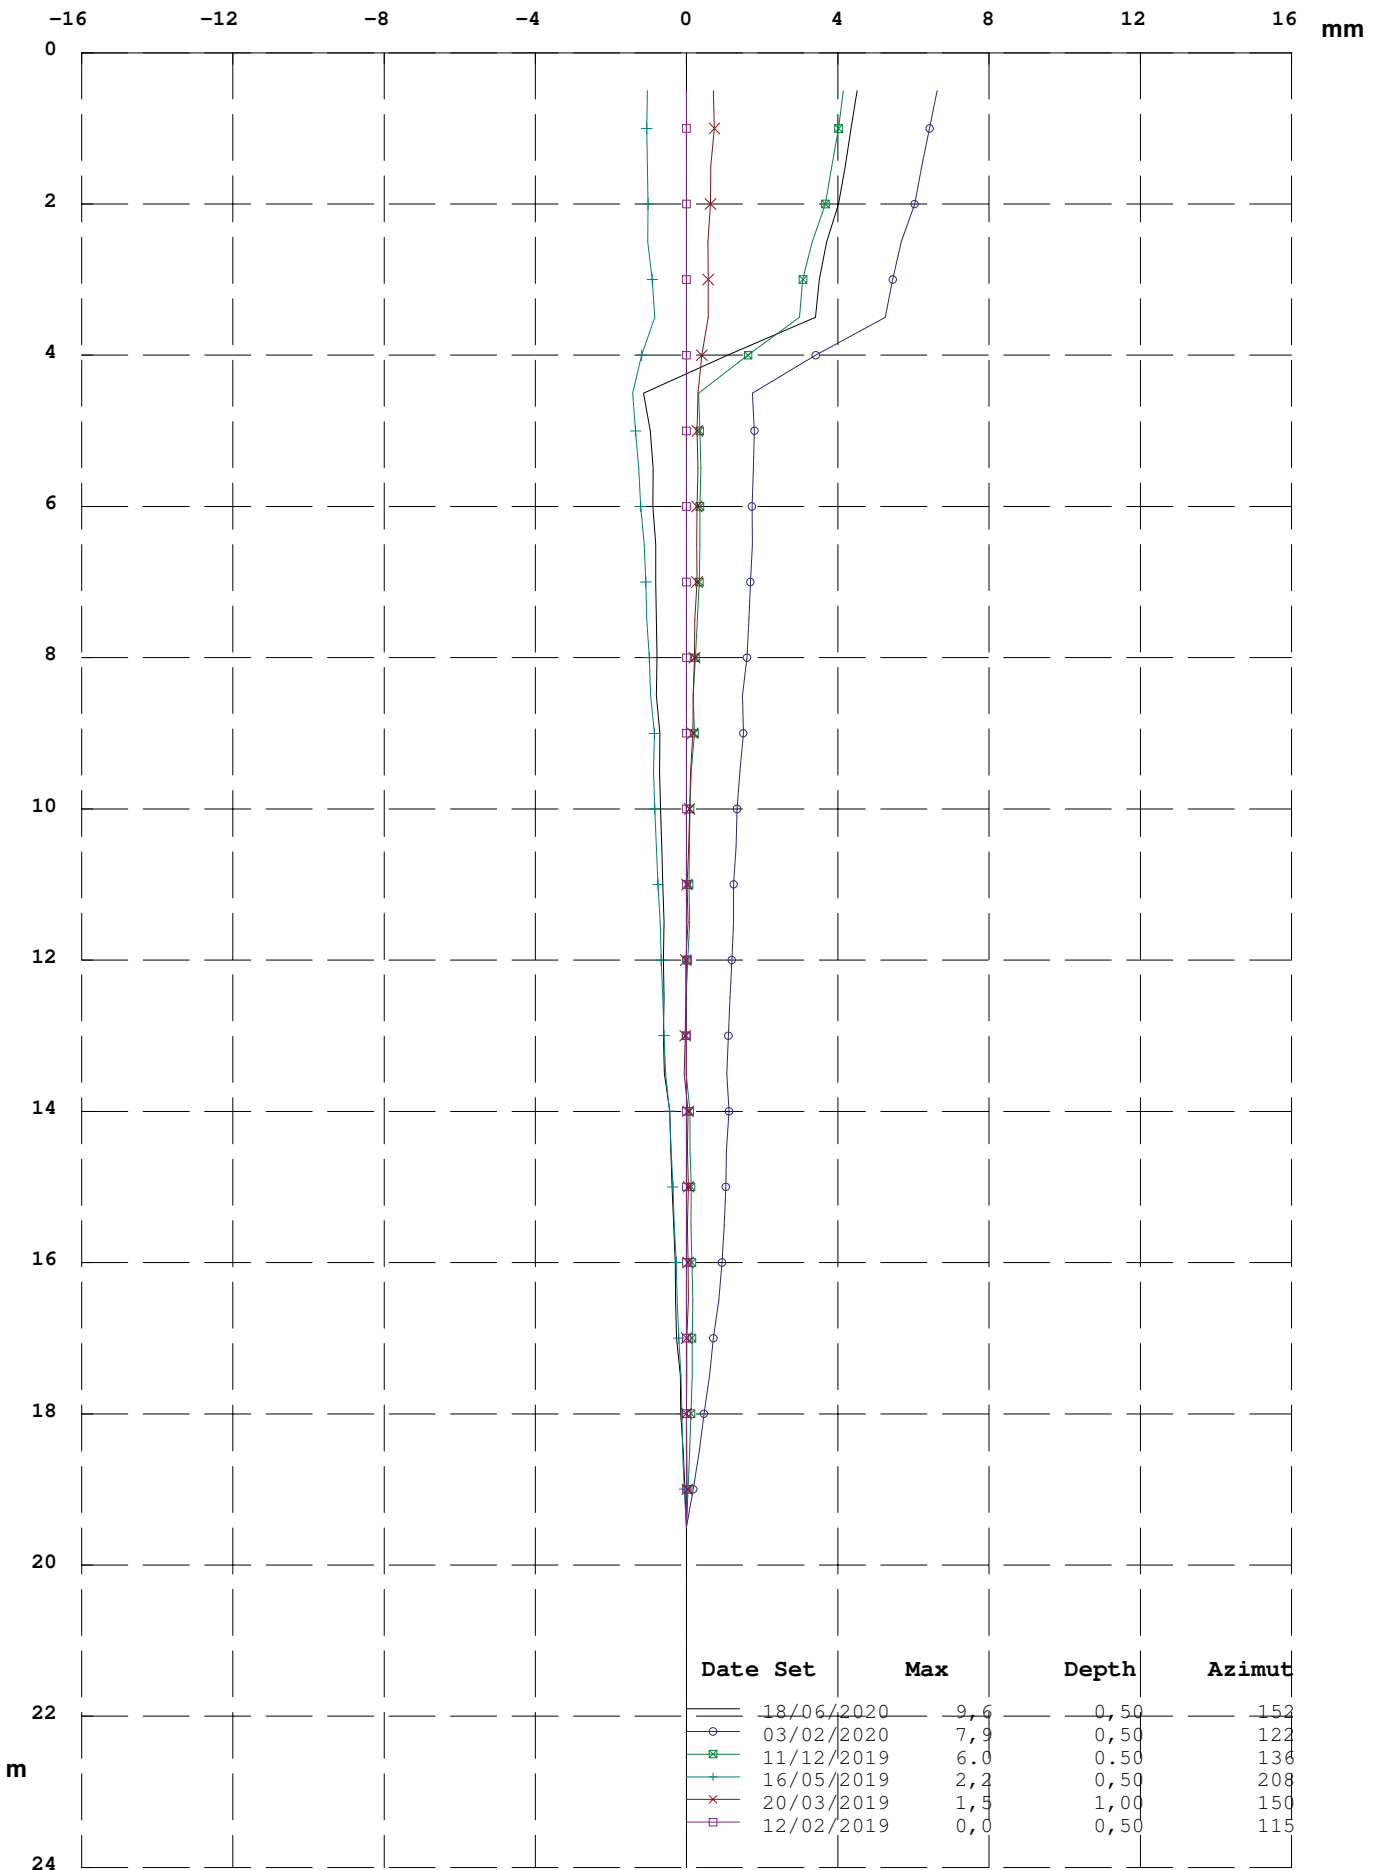
Id : S2sopra

Polar Graph(Resulting and Cumulative Displacement)
