## AMMINISTRAZIONE PROVINCIALE DI SIENA

SISTEMAZIONE MOVIMENTO FRANOSO S.P. 35C "DI RADICONDOLI" IN LOC. LE CELLE

## PROGETTO DEFINITIVO - ESECUTIVO

## RELAZIONE TECNICA DI NATURA STRUTTURALE

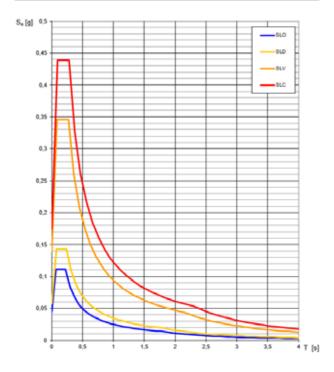
#### Spettri di risposta elastici per i diversi Stati Limite

STATO LIMITE	T <sub>R</sub> (anni)	a <sub>g</sub> (g)	Fo	T <sub>c</sub> * (s)
SLO	30	0,045	2,476	0,225
SLD	50	0,057	2,500	0,243
SLV	475	0,140	2,478	0,272
SLC	975	0,175	2,511	0,279
